## Состояние взлётно-посадочной полосы станции Новолазаревская (Восточная Антарктида) и оценка безопасности её эксплуатации по данным исследований 2021 г.

## The condition of the runway at Novolazarevskaya Station (East Antarctica) and the safety assessment of its use based on the 2021 research data

Рассмотрены результаты комплексных инженерных изысканий, выполненных на посадочной площадке станции Новолазаревская в сезон 2021/22 г. Установлено, что в центральной части взлётно-посадочной полосы наблюдается сочленение двух ледовых потоков. Абсолютные скорости деформаций ледника на этом участке достигают  $-0,183 \text{ год}^{-1}$ , что существенно превышает пороговые значения, однако открытых трещин в леднике не наблюдалось.

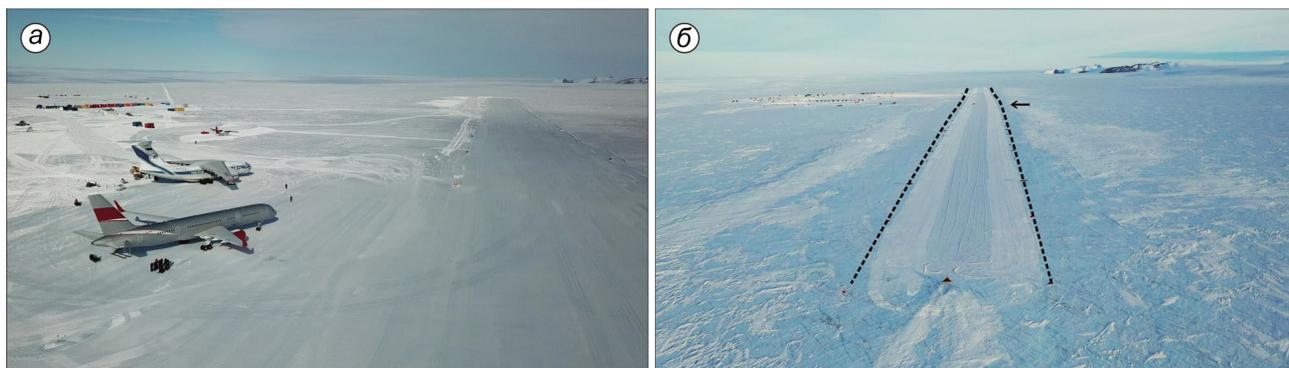
**Рис. 1.** Ледовая посадочная площадка станции Новолазаревская:

*a* – общий вид (из открытых источников); *б* – искривлённая взлётно-посадочная полоса. Фото В.В. Першина, октябрь 2020 г.

**Fig. 1.** Ice airfield of Novolazarevskaya Station:

*a* – common view (from open source); *b* – curved runway (photo by V.V. Pershin, October 2020)

посадочной полосы. Так, к 2021 г. ВПП искривилась настолько существенно, что потребовалась её корректировка (см. рис. 1, б). В сезон 66-й РАЭ (2020/21 г.) сотрудники АО «Аэрогеодезия» выполнили необходимую коррекцию искривления линии осевых знаков (Мартьянов, 2021). Согласно информации, предоставленной Д.В. Федоровым (АО «Аэрогеодезия»), ось ВПП искривлена с максимальным значением в центре (отклонение до 6 м) и с уменьшением к краям (отклонение до 1–2 м). Выявление степени неравномерности течения ледника, влияющего на безопасность дальнейшего использования ВПП из-за возможного формирования трещин не только в её краевых частях, но и по всему периметру, – важная задача обеспечения безопасности транспортных операций. В качестве первого рекогносцировочного этапа в ходе весенне-летнего полевого сезона 67-й РАЭ в октябре – декабре 2021 г. на посадочной площадке станции Новолазаревская выполнен комплекс инженерных изысканий, направленный на решение задач обеспечения безопасности авиационных сообщений РАЭ (Попов и др., 2022).
